LA RESTAURACION MURAL

Los Frescos de Clemente Orozco
y Diego Rivera maltratados
por la incultura y la
acción del tiempo,
rescatados para la
posteridad

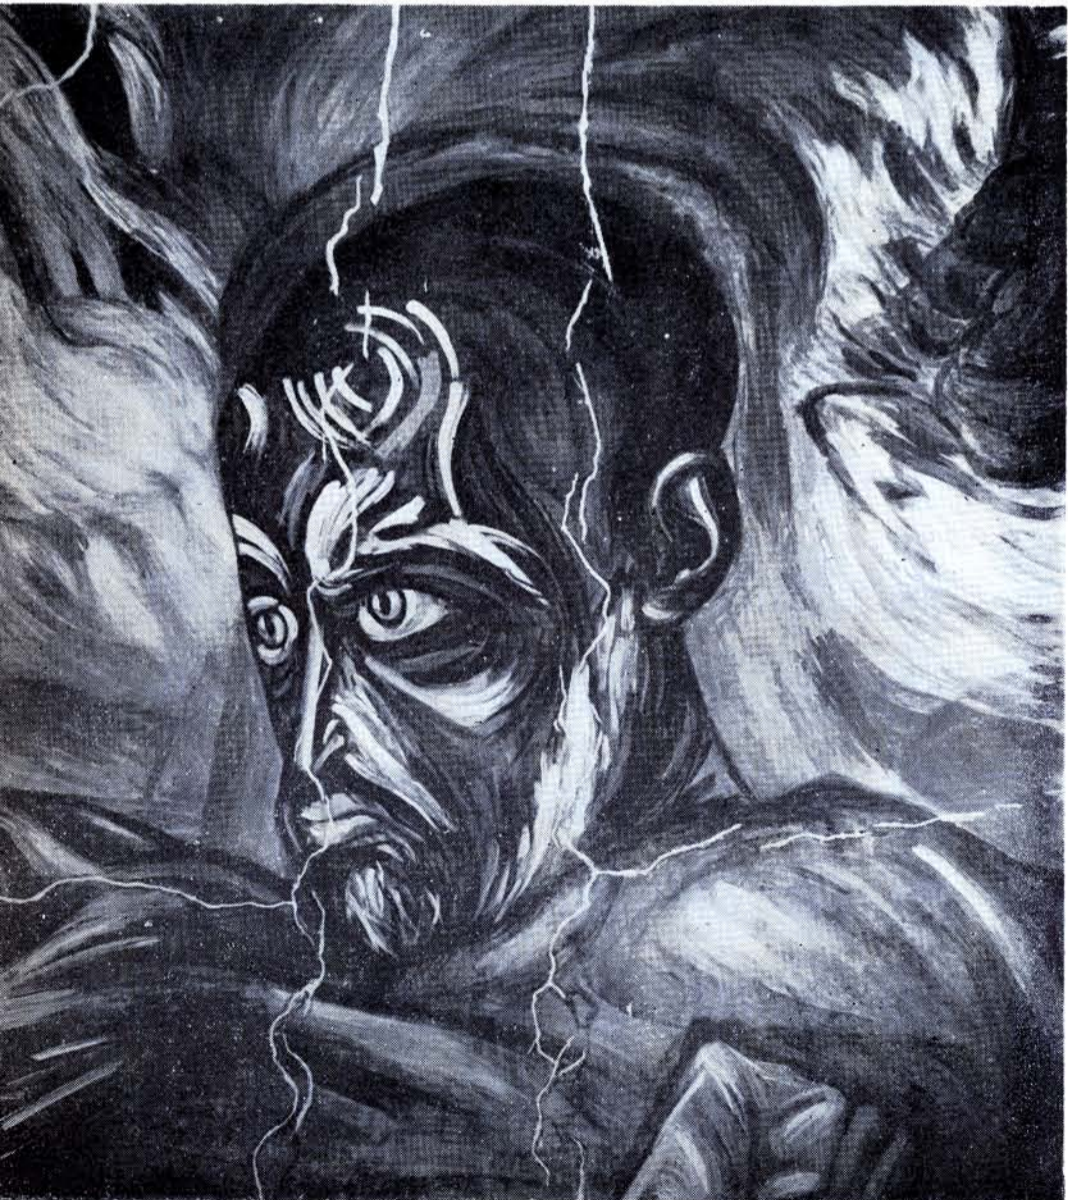
EN ESTE detalle del gran mural pueden apreciarse ampliamente las grietas y aesprenamientos que han sufrido las obras de José Clemente Orozco.

Una de las principales causas que provocaron el deterioro de la cúpula —134 metros cuadrados— fueron los movimientos de estática del edificio. Al moverse las columnas que soportan la cúpula, se provocaron 14 grietas radiales y 17 horizontales, con aberturas hasta de seis milímetros, produciendo grandes desprendimientos internos y externos en el aplanado o "entónaco", las externas, en forma de abombamiento con fracturas. Las filtraciones de agua originaron afloraciones de carbonato de calcio y de nitrato potásico (salitre).

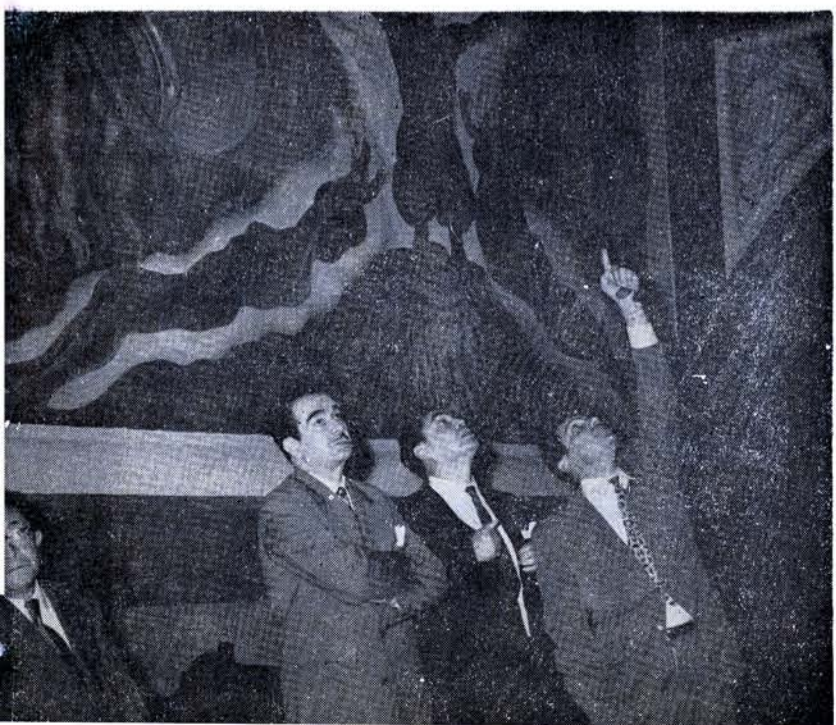
LA CREACIÓN del Instituto de Restauración hará posible salvar la obra mural de Orozco, Rivera y Siqueiros, que el tiempo y los elementos han perjudicado notablemente.
